Einwohnergemeinde
Bächliackerstrasse 2
4402 Frenkendorf

Sanierungsstudie Schwimmhalle Mühleacker Frenkendorf

12. Juni 2015

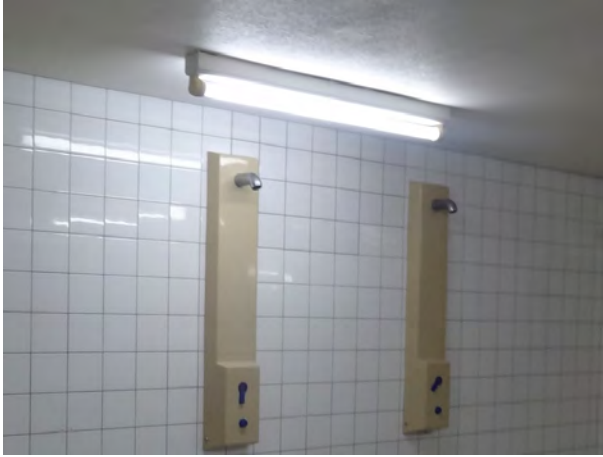
aufputz montierte
Deckenbeleuchtung

Mit der neuen abgehängten Decke muss auch das Beleuchtungskonzept neu erarbeitet werden.

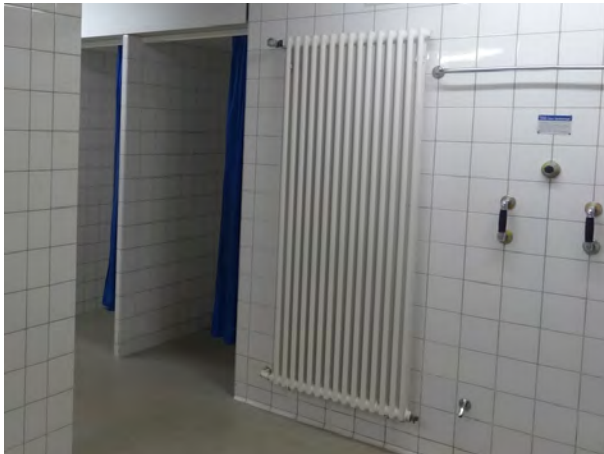
Röhrenradiatoren an der Wand

Die Beheizung des Garderobenbereiches geschieht über grossflächige Röhrenradiatoren an den Wänden. Die Röhrenradiatoren können aufgefrischt und entsprechend den veränderten Grundrissen neu gesetzt werden. Bei der Sanierung ist zu prüfen, ob und wie weit die bestehenden Leitungen weiter verwendet werden können. Auf Grund des geringen Bodenaufbaus kann auch in Zukunft keine Bodenheizung installiert werden.

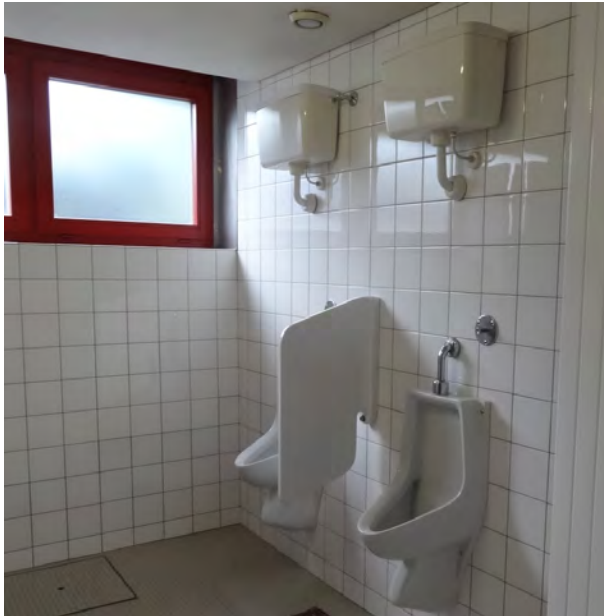
Die Sanitären Installationen sind weitgehend noch im ursprünglichen Zustand. Einzelne Elemente sind defekt und wurden ausser Betrieb genommen. Ablagerungen und Korrosion führten bei diversen Rohrleitungen bereits zu Rohrverschluss. Die Sanitären Installationen sind sanierungsbedürftig.

Sanitäre Apparate
im ursprünglichen Zustand

Durch veraltete Sanitärapparate besteht ein erhöhter Wasserverbrauch.

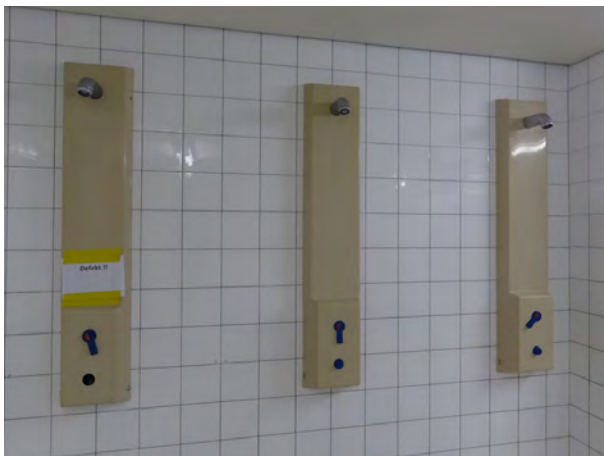
defekte Duschpanele

Einzelne Duschpanele sind defekt und wurden ausser Betrieb genommen. Es fehlt eine automatische Legionellenschaltung um Legionellen wirksam vorzubeugen.

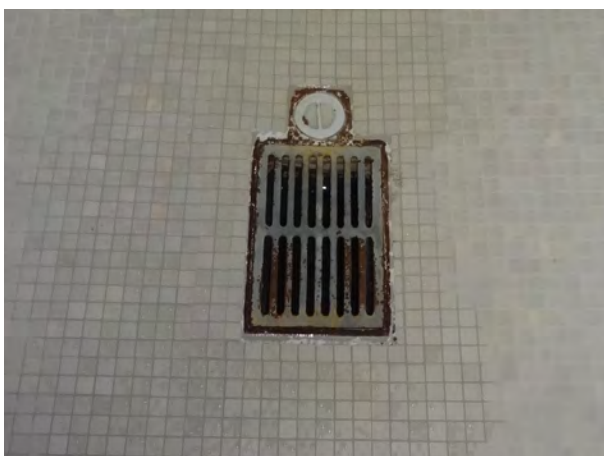
korrodierter Bodenablauf

Defekte Bodenabläufe behindern den Wasserabfluss und sind schlecht zu reinigen.

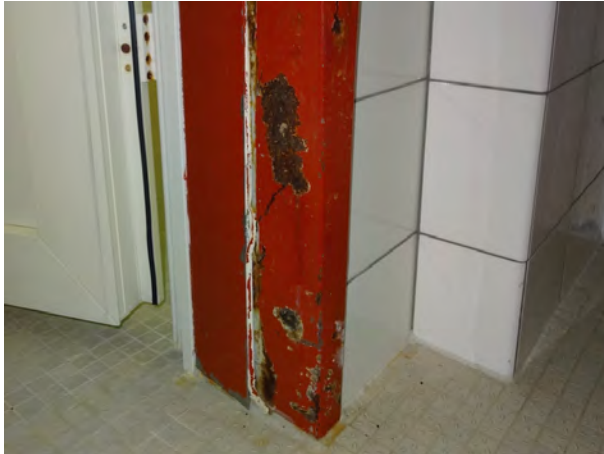
Sämtliche Metallzargen sind stark korrodiert und die Farbe an den Türblättern blättert ab. Zudem erfüllen die Türen bei Brandabschnitten nicht die Anforderungen an den Brandschutz.

verrostete Türzarge mit
aufgedoppelter Türe in Kunststoff

Dort wo die Türen nicht mehr funktionstüchtig waren, wurden auf die alten, verrosteten Türzargen neue Kunststoff-Rahmentüren aufgedoppelt.

Die Innentüren im Garderobenbereich sind in einem schlechten Zustand und müssen vollständig ersetzt werden.

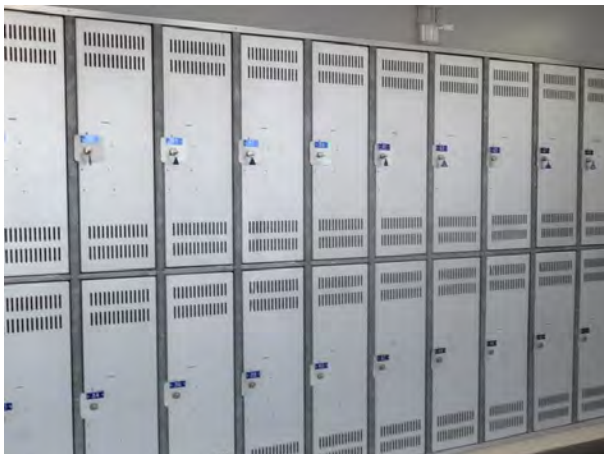
Die bestehenden Garderobenkästli aus Metall weisen keine Korrosionsschäden auf und sind in einem guten Zustand.

Garderobenkästli aus Metall

Mit der Sanierung des Garderobenbereiches ist zu prüfen, ob die bestehenden Garderobenkästli bei einem veränderten Grundriss ohne grössere Anpassungen eingebaut werden können. Mit einer Neubeschichtung lassen sie sich auch in ein neues Gestaltungs- und Farbkonzept einordnen.

Die bestehenden Garderobenkästli aus Metall werden gemäss dem neuen Grundrisskonzept an anderen Standorten neu eingebaut. Vorgängig werden sie neu beschichtet und so in ein neues Gestaltungs- und Farbkonzept eingefügt.

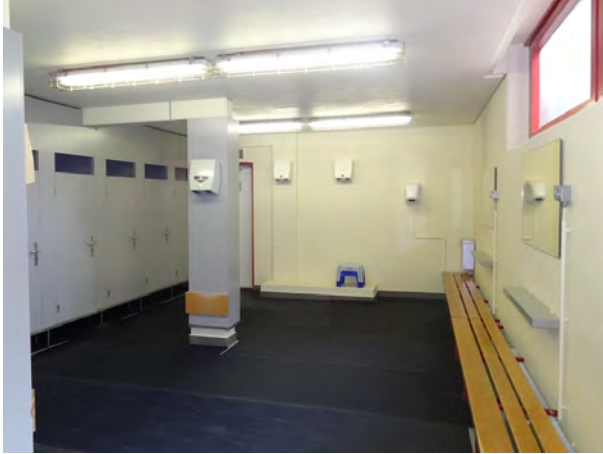
Die Trennwände in den WC-Anlagen weisen Wasserschäden auf und müssen ersetzt werden.

Sitzbankgarderoben
Garderobenkabinen aus Holz

Bei den Holztrennwänden empfiehlt sich der vollständige Ersatz durch Trennwände aus Vollkunstharzplatten. Diese sind völlig unempfindlich in Bezug auf Nässe und aggressive Reinigungsmittel. Auch lassen sie sich optimal in ein neues Gestaltungs- und Farbkonzept einordnen.

Die bestehenden Holztrennwände werden gemäss dem neuen Grundrisskonzept durch Trennwände aus Vollkunstharzplatten ersetzt. Diese sind völlig unempfindlich in Bezug auf Nässe und aggressive Reinigungsmittel. Auch lassen sie sich optimal in ein neues Gestaltungs- und Farbkonzept einordnen.

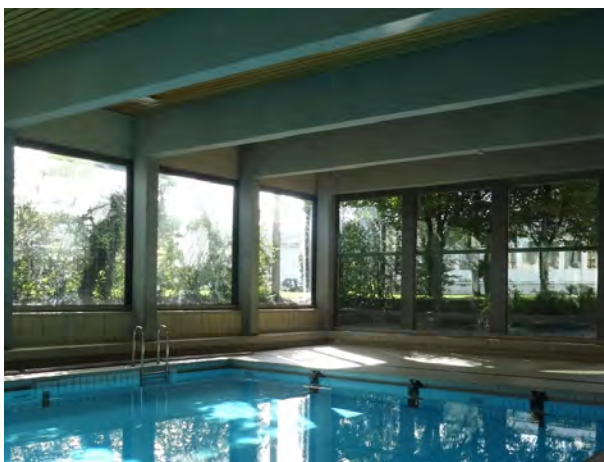
Auch die Fensterfronten in der Schwimmhalle erfüllen nicht mehr die gültigen Anforderungen an den Wärmeschutz. Mit der Neuinstallation der Lüftungsanlage konnte im Hallenbad die Luftfeuchtigkeit deutlich gesenkt werden. Dadurch tritt Oberflächenkondensat auf den Glasflächen viel weniger stark auf. Mit dem Ersatz der ganzen Fensterfronten könnte viel Energie eingespart werden.

Fensterfronten in der Schwimmhalle

Der Ersatz der Fensterfronten in der Schwimmhalle ist nicht direkt abhängig von den übrigen Sanierungsmassnahmen und könnte deshalb auch zusammen mit einer umfassenden Fassadensanierung ausgeführt werden.

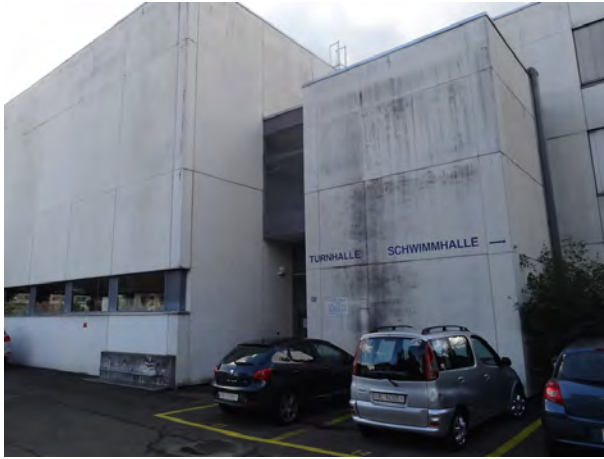
Die durch den Lüftungsschacht unten an der Fassade austretende Abluft aus der neuen Lüftungsanlage führt viel Feuchtigkeit mit. Diese Feuchtigkeit lagert sich auf der Betonfassade ab und verursacht Verfärbungen mit Pilzbefall und Schimmelbildung. Dieses Problem kann nur behoben werden, wenn die Abluft in Rohren oder Kanälen bis über Dach geführt wird.

Verfärbungen an der
Betonfassade durch feuchte
Abluft aus der Lüftungsanlage

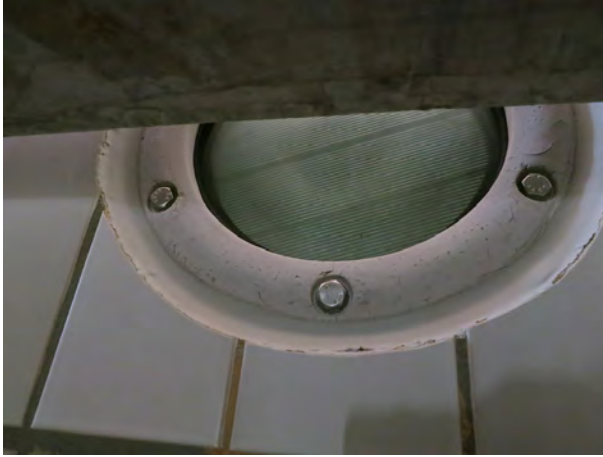
Die Scheinwerfer der Unterwasserbeleuchtung sind noch im ursprünglichen Zustand. Der Anschluss an die keramischen Platten ist mit einer Kittfuge ausgeführt. Diese Fugen müssen regelmässig erneuert werden. Ein Ersatz der Leuchten muss mittelfristig ins Auge gefasst werden.

Unterwasserbeleuchtung

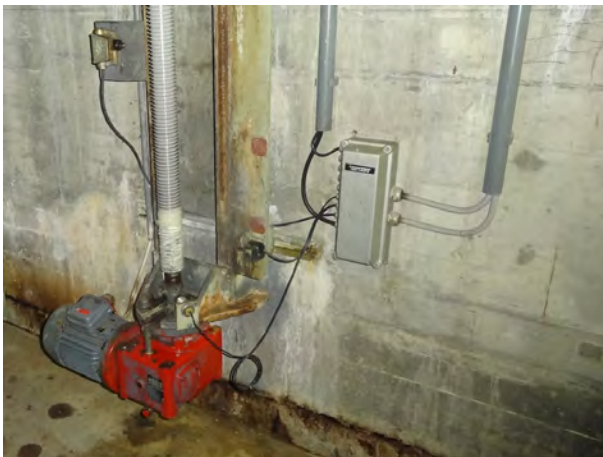
Der Hubboden ist noch in einem brauchbaren Zustand, eine Sanierung ist aber notwendig. Für einen sicheren Betrieb auch in Zukunft müssen die vier Spindelantriebe revidiert, die Trag- und Rollenkonstruktion ausgebaut, entrostet und neu beschichtet werden.

Spindelantrieb Hubboden

Der Hubboden muss umfassend revidiert werden. Metallteile werden mit einem Korrosi-onsschutz zu versehen. Die Polyester-Belagsfläche des Hubbodens wird neu beschich-tet. Die Spindelantriebe werden überholt. Bei der Steuerung und bei den Sicherheitsein-richtungen werden wo notwendig einzelne Komponenten ersetzt, so dass die Hubbo-denanlage den neuesten Sicherheitsvorschriften entspricht.

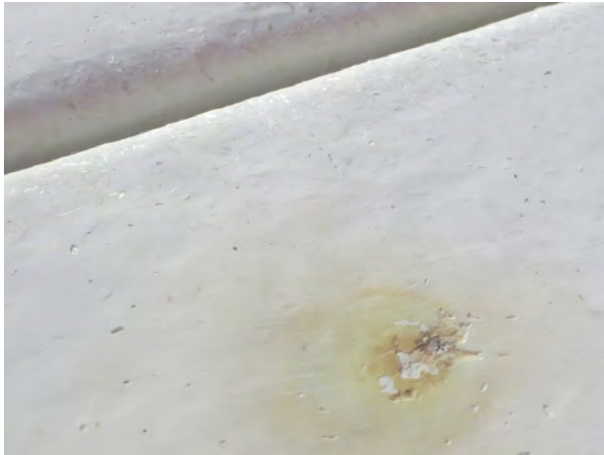
Vor 20 Jahren wurden die Hubbodenelemente neu beschichtet. Da sie Korrosionsschäden aufweisen, müssen sie entrostet und die Belagsflächen neu beschichtet werden.

korrodiertes Hubbodenelement
mit beschädigter Belagsfläche

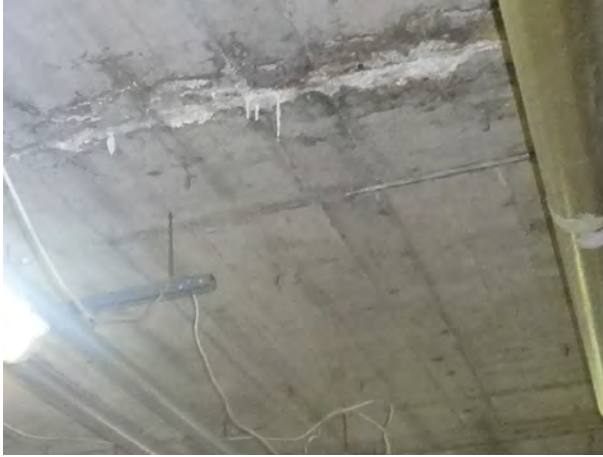
Die Beckenumgänge mit den keramischen Plattenbelägen sind in einem guten Zustand. Stellenweise sind im Untergeschoss Spuren von wiederholtem Wasseraustritt aus der Decke sichtbar. Diese Bereiche müssen geöffnet und neu abgedichtet werden.

Spuren von wiederholtem Wasseraustritt im Untergeschoss

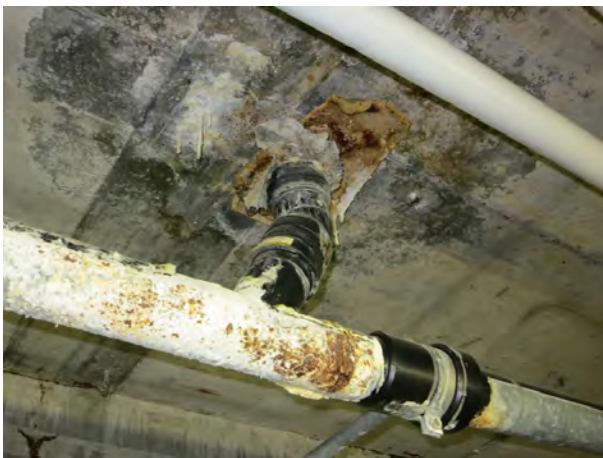
undichter Ablauf vom Beckenumgang

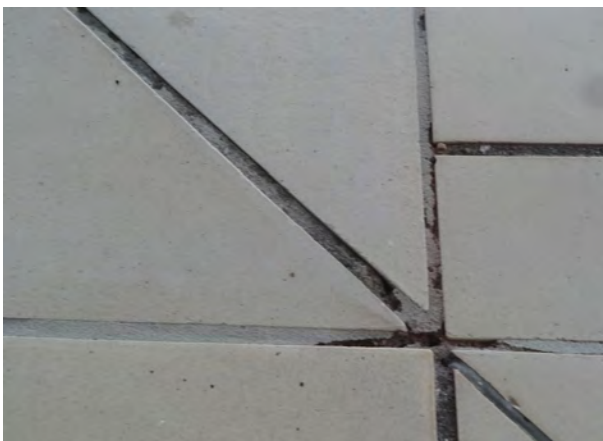
Die Fugen zwischen den keramischen Platten bei den Beckenumgängen sind ausgeschwemmt, porös und dadurch auch schlecht zu reinigen. Sie müssen ausgefräst und vollständig mit 2-K-Fugenmaterial neu ausgefugt werden.

ausgeschwemmte Plattenfugen in Beckenumgängen

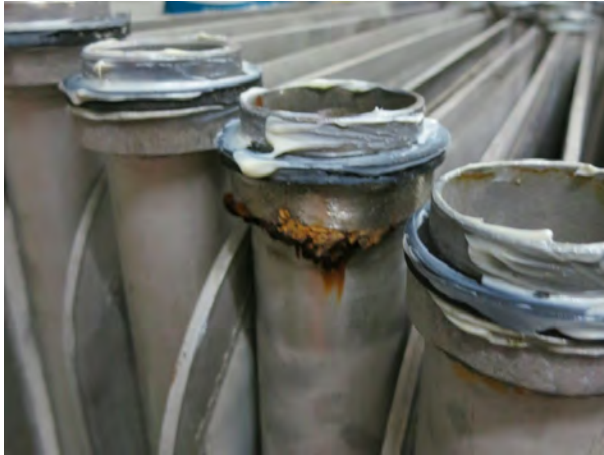
Filterelemente mit
Korrosion

Einzelne Filterelemente weisen leichte Korrosionsschäden auf. Sie müssen erneuert werden.

Der Kieselgur-Druckanschwemmfilter aus Edelstahl kann ohne grössere Sanierungsarbeiten weiter verwendet werden. Einzig einzelne Filterelemente mit Korrosionsschäden sind zu erneuern.

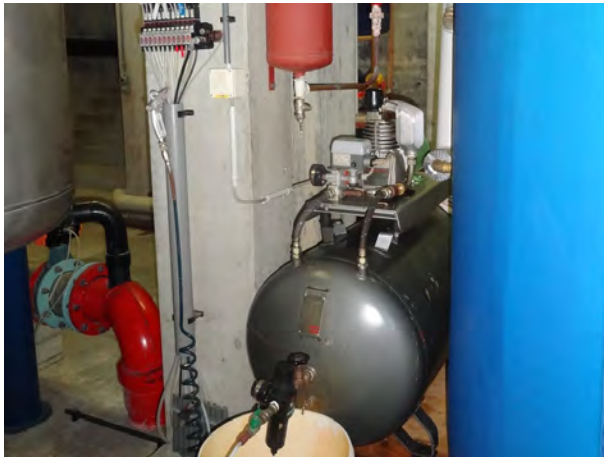
Der Kompressor für die pneumatischen Steuerungen ist schon älteren Datums. Durch Revisionen ist seine Funktionstüchtigkeit noch gewährleistet. Bei einem Ausstieg des Kompressors wäre die Anlage bis zum Ersatz ausser Betrieb gesetzt.

Kompressor

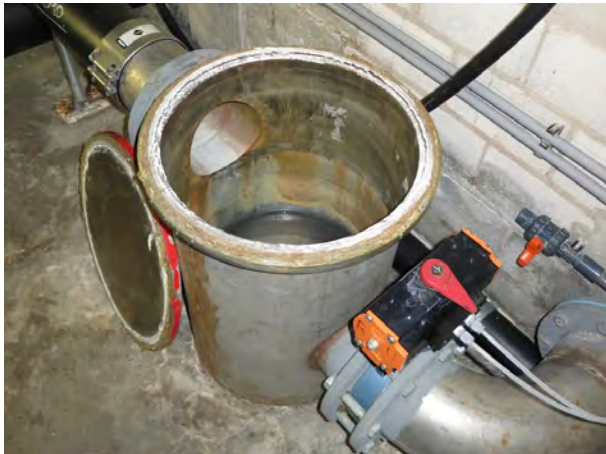
Die Vorfilterbehälter weisen leichte Korrosionsschäden auf.

Vorfilterbehälter mit leichter Korrosion

Die Vorfilterbehälter weisen leichte Korrosionsschäden auf und sind zu reinigen bzw. zu renovieren.

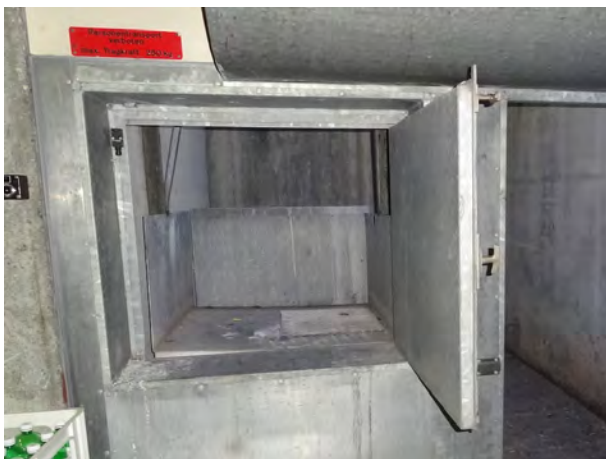
Der Warenlift ist am Ende seiner Nutzungsdauer angelangt. Er entspricht nicht den sicherheitstechnischen Anforderungen an Kleingüteraufzüge und sollte ersetzt werden.

Warenlift

Der Warenlift ist technisch am Ende der Lebenserwartung angelangt. Für den sicheren Betrieb sind umfangreiche Anpassungsarbeiten notwendig. Im Erdgeschoss ist an Stelle des bodenebenen Gitterrostes eine gedeckte Station mit Türen und eine Verlängerung der Seitenschienen aufzubauen. Alle Türen bei den Stationen sind elektrisch zu verriegeln. Die Kabine ist mit beidseitigen Klappen zur Ladungssicherung, elektrischer Überwachung und Schleppkabel auszurüsten. Die Steuerung muss komplett ersetzt werden.
