Einwohnergemeinde
Bächliackerstrasse 2
4402 Frenkendorf

Sanierungsstudie Schwimmhalle Mühleacker Frenkendorf

12. Juni 2015

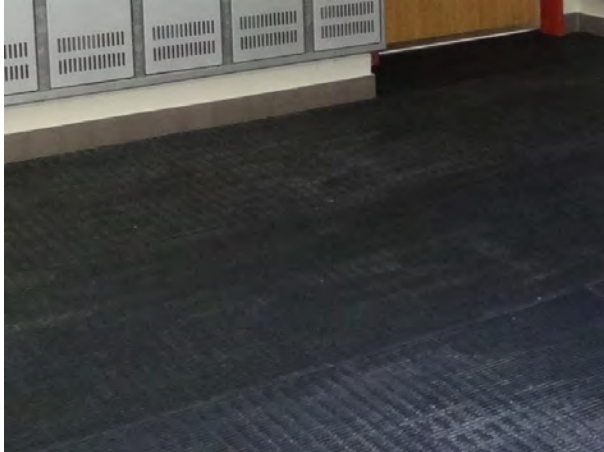
Garderoben
Boden mit Gummimattenauflage

Der gestrichene Zementüberzug ist mit einer Gummimattenauflage belegt. Für die Reinigung muss dieser Gummibelag entfernt werden. Eine effiziente tägliche Reinigung ist dadurch gar nicht möglich.

Die Böden werden bis auf die Beton-Bodenplatte abgebrochen. Der Bodenaufbau über der Bodenplatte besteht aus Dampfsperre, Wärmedämmung, Unterlagsboden, Feuchtigkeitsabdichtung und Bodenbelag. Der Bodenbelag besteht aus Feinsteinzeugplatten und muss die Anforderungen an die Rutschsicherheit für den Barfussbereich erfüllen.

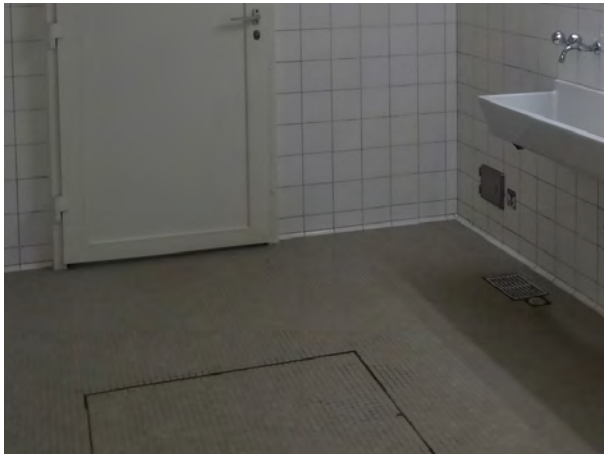
Nassräume Mosaikboden
mit Bodenablauf und Schachtrahmen

In der Fläche ist der Mosaikboden in keinem schlechten Zustand. Um die bestehenden Isolations- und Abdichtungsprobleme zu lösen, muss der Boden von Grund auf neu erstellt werden. Auch die Anschlüsse an Bodenabläufe und angrenzende Bauteile sind nicht mehr dicht. Weiter erfordern neue Sanitärinstallationen auch Anpassungen beim Bodenbelag.

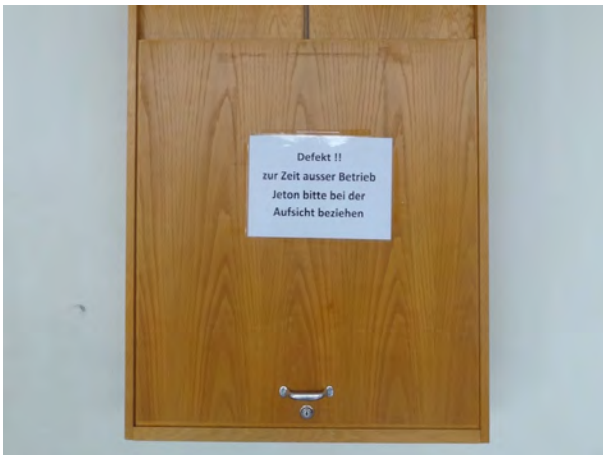
Defekter Jetonautomat

Der bestehende Jetonautomat ist defekt und wurde ausser Betrieb genommen.
Die Art des Kassensystems ist entsprechend den betrieblichen Anforderungen neu zu definieren und zu installieren.

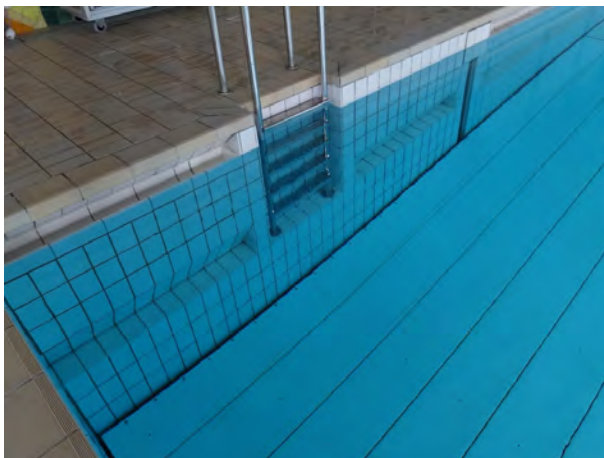
Beckenkörper mit
Überlaufrinne, Stehstufe,
Nischenleiter und Hubboden

Die Fugen zwischen den keramischen Platten im Becken sind ausgeschwemmt, porös und dadurch auch schlecht zu reinigen. Sie müssen ausgefräst und vollständig mit 2-K-Fugenmaterial neu ausgefugt werden.

An der Beckenanlage werden bei der Geometrie und der Ausführungsart keine Verän-derungen vorgenommen. Mit der Sanierung werden bestehende Mängel wie Undichtig-keiten und Mängel an der Oberfläche behoben.

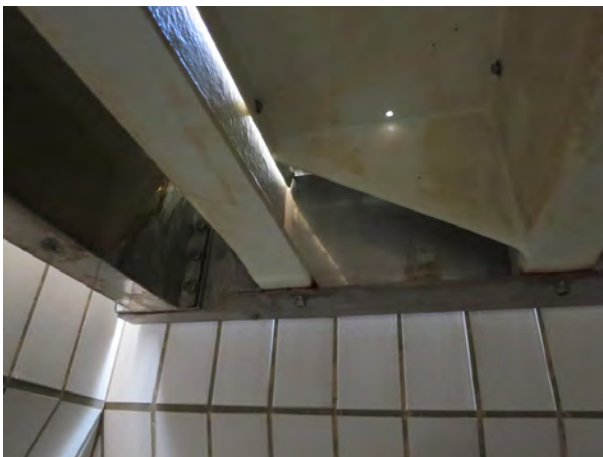
Unterkonstruktion Hubboden

Vor 20 Jahren wurden die Hubbodenelemente neu beschichtet. Da sie Korrosionsschäden aufweisen, müssen sie entrostet und die Belagsflächen neu beschichtet werden.

Der Hubboden muss umfassend revidiert werden. Metallteile werden mit einem Korrosi-onsschutz zu versehen. Die Polyester-Belagsfläche des Hubbodens wird neu beschich-tet. Die Spindelantriebe werden überholt. Bei der Steuerung und bei den Sicherheitsein-richtungen werden wo notwendig einzelne Komponenten ersetzt, so dass die Hubbo-denanlage den neuesten Sicherheitsvorschriften entspricht.

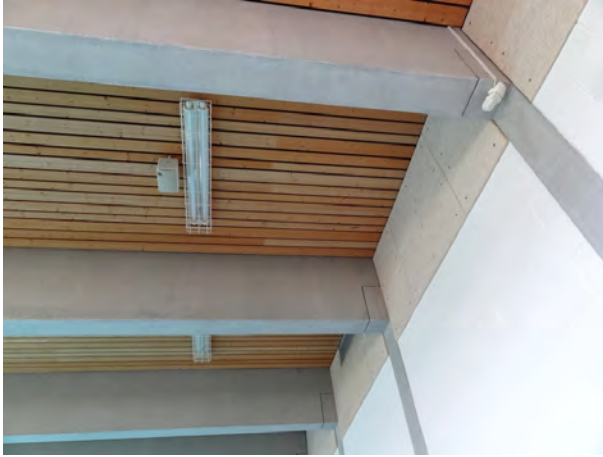
Die Deckenuntersicht aus Holz in der Schwimmhalle macht optisch einen guten Eindruck. Da die Decke nicht zugänglich war, kann keine Aussage über den Zustand und die Tragsicherheit der Unter- und Abhängekonstruktion gemacht werden.

Deckenuntersicht in Holz

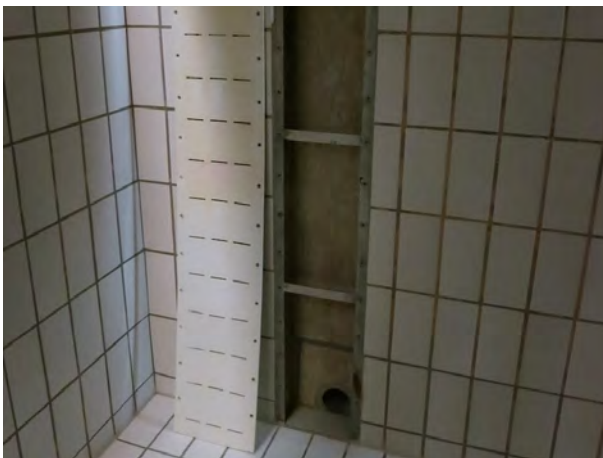
Für eine normengerechte Umstellung der Beckenhydraulik müssten neue Rohrleitungen mit neuen Düsenanschlüssen eingebaut und auch die Kapazität des Überlaufrinnenabflusses mit neuen Leitungsanschlüssen und Rohrleitungen erhöht werden. Dies hätte auch grössere Eingriffe beim Beckenkopf zur Folge.

Beckeneinströmung
an der Stirnseite des Beckens

Durch den Einbau eines Edelstahlbeckens könnte die Umstellung der Hydraulik einfach gelöst werden. Mit der Erhöhung des Wasserspiegels auf das Beckenumgangsniveau wird Raum frei für die Einströmung über Bodenkanäle. Die bestehende Rinne aus keramischen Formteilen würde durch eine grössere Rinne aus Edelstahl ersetzt. So würden die gerissenen keramischen Platten entfernt. Mit einem Edelstahlwinkel und der Abdichtung direkt auf die bestehende Betonplatte könnte der Anschluss am Beckenkopf sicher ausgeführt und die Undichtigkeit dauerhaft behoben werden.

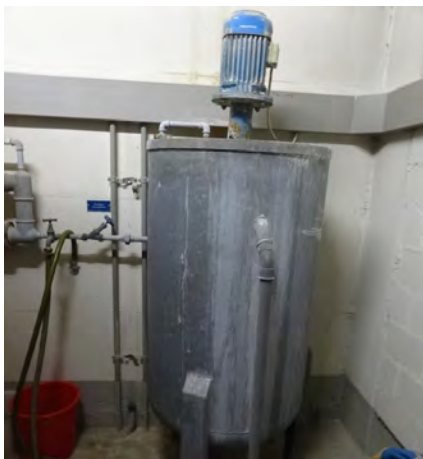
Kieselgur-Dosiergefäß

Das Kieselgur-Dosiergefäß ist veraltet und sollte ersetzt werden. Neuere Behälter aus PE haben eine Vorrichtung, welche die Staubentwicklung beim Befüllen mit Kieselgur vermindert.

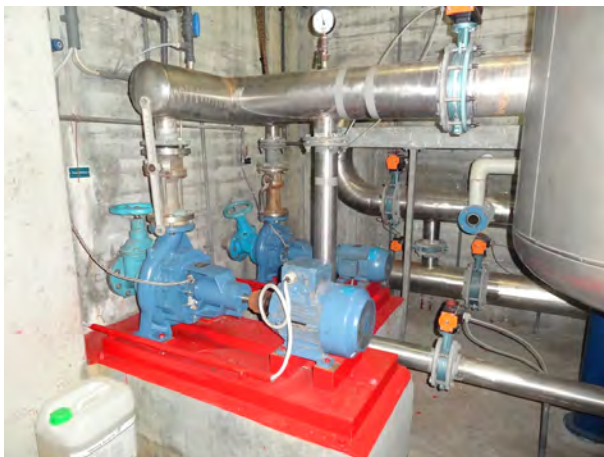
Filterpumpen

Die Filterpumpen wurden im Jahr 2002 ersetzt. Nach einer Werksrevision vor zwei Jahren können sie weiter betrieben werden.

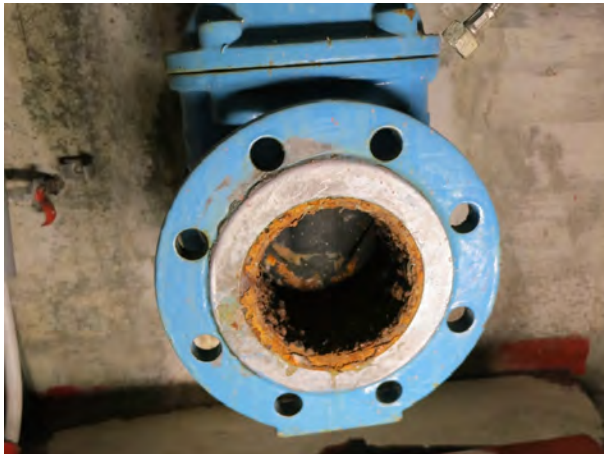
korrodierte Leitungsanschlüsse
bei den Filterpumpen

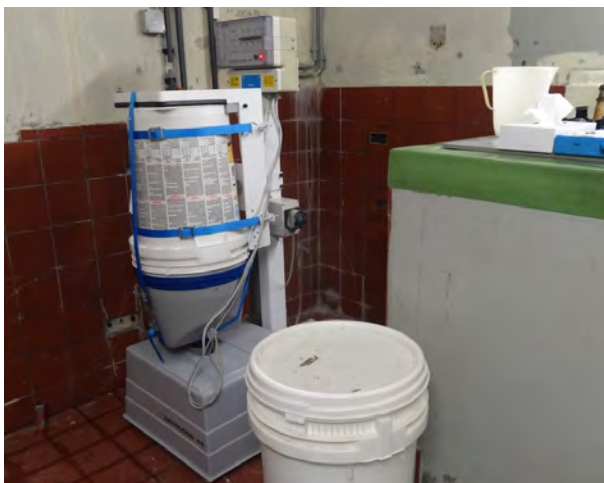
Die ursprüngliche Desinfektionsanlage wurde im Jahr 2000 durch den Einbau einer Granulat-Dosieranlage umgestellt. Das in Fässern angelieferte Chlorgranulat (Kalziumhypochlorit) wird im Granudos für die Desinfektion dosiert. Mit dem Ersatz des 14-jährigen Granudosgerätes muss mittelfristig gerechnet werden.

Granulat-Dosieranlage

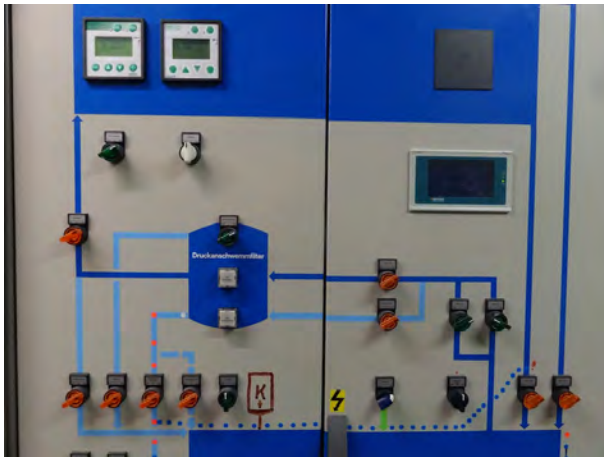
Der Schaltschrank der Badewassertechnik wurde im Jahre 2006 teilsaniert und angepasst. Kurzfristig besteht kein Handlungsbedarf, mittelfristig muss jedoch ein vollständiger Ersatz ins Auge gefasst werden.

Schaltschrank Badewassertechnik

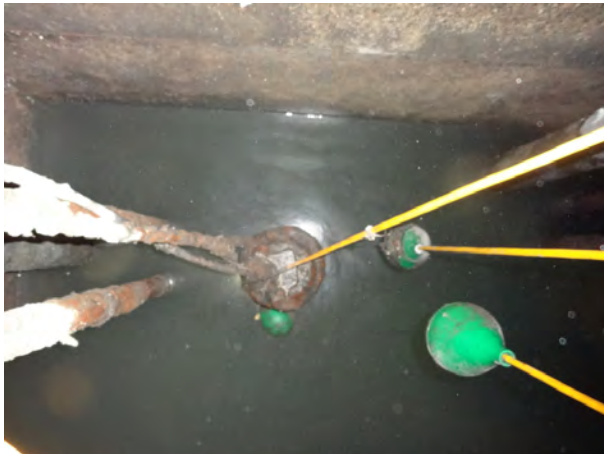
Beide Pumpen sind seit dem Bau der Anlage in Betrieb. Mit dem Aussteigen einer Pumpe muss jederzeit gerechnet werden.

Pumpenschacht mit
Abwasserpumpen

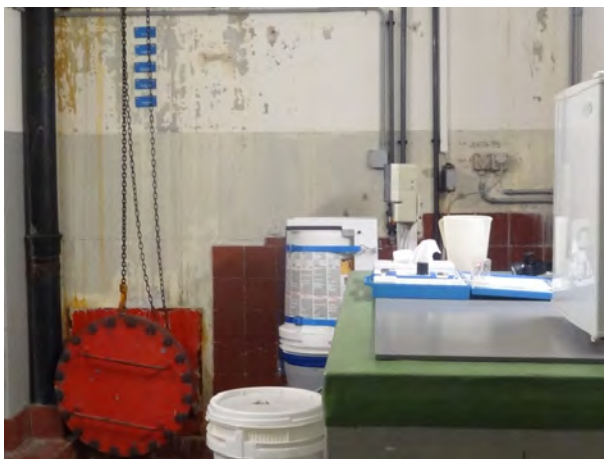
Das Ausgleichsbecken besteht aus Beton und ist mit einer Drucktüre aus Stahl verschlossen. Durch den geschlossenen Deckel können der Zustand des Badewassers im Ausgleichsbecken nicht beurteilt und allfällig angeschwemmte Gegenstände nicht festgestellt werden. Eine Drucktüre mit Sichtfenster könnte Abhilfe schaffen.

Ausgleichsbecken mit Drucktüre

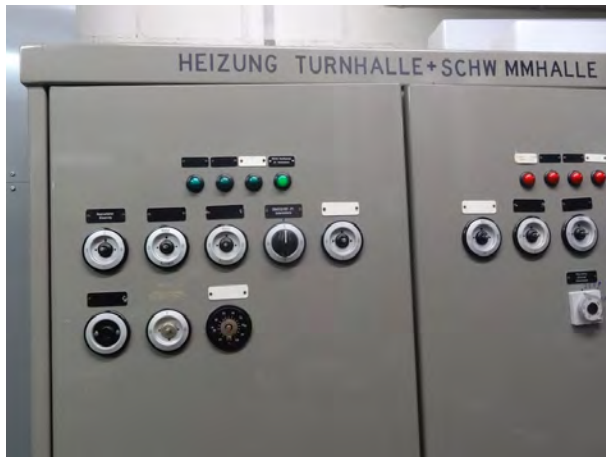
Das Schwimmbadwasser wird über einen Röhrentauscher erwärmt, der sich im 2. Untergeschoss befindet. Die ganze Installation ist aus den Jahre 1970. Der Schaltschrank ist im 1. Untergeschoss platziert und stammt ebenfalls aus dem Jahre 1970. In diesem Schaltschrank wurden diverse Regulierungen schon stillgelegt und ausquartiert.

Schaltschrank
Umformer Schwimmbadwasser
